Ellwangen / Jagst

Sanierung des Lehrschwimmbeckens im Kinderdorf Marienpflege

Sanierung des Lehrschwimmbeckens im Kinderdorf

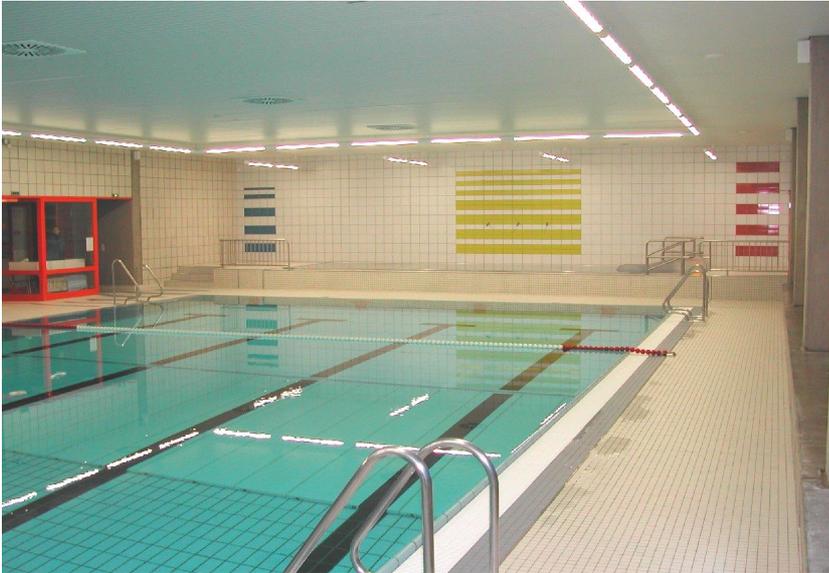
Abb. 1: Schwimmhalle mit Variobecken und Planschbecken

Das Variobecken mit der umlaufenden Überlaufrinne System „Schäfer Rinne neu“ war in Teilen sanierungsbedürftig, da die Beckendurchströmung nicht mehr den geltenden Vorschriften entsprach. Außerdem war der Hubboden stark korrodiert, der Belag desselben versprödet.

Im Rahmen der Sanierung wurde die Beckendurchströmung verändert und die bestehende Überlaufrinne abgebrochen und im System „Wiesbaden Silent“ erneuert. Im Bereich der Überlaufrinne, der Einströmdüsen und der ebenfalls neu eingebauten Unterwasserscheinwerfer wurden die Wandfliesen erneuert.

Die Tragkonstruktion des Hubbodens wurde saniert und mit einem neuen Belag versehen.

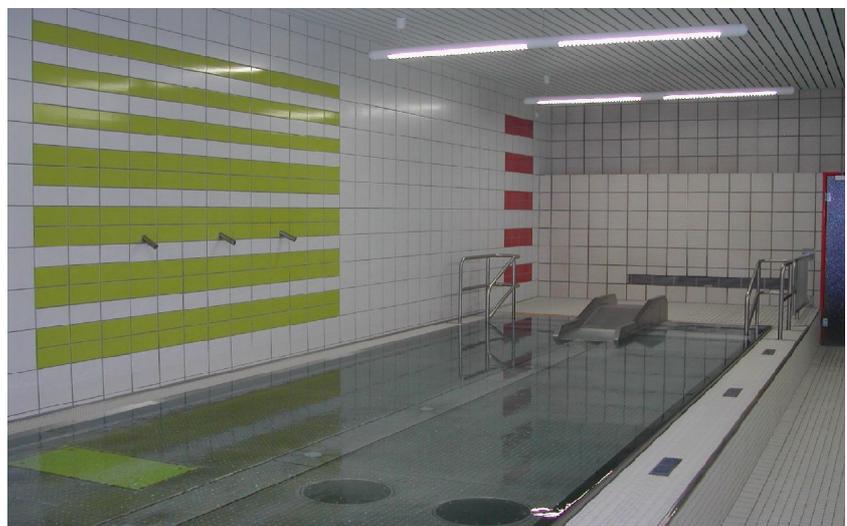
Abb. 2: Planschbecken

In das alte Planschbecken, welches nicht sanierungsfähig war, wurde ein neues Becken aus Edelstahl eingebaut und die Attraktivität durch Wasserspeier, Bodenblubber und eine Rutsche gesteigert.

Der Beckenboden des Planschbeckens in Edelstahlausführung wurde teilweise mit eingelegten, farbigen Glasplatten ausgestattet.
