## Karlsfeld

### Hallenbad

### Anbau und Sanierung des Bestandes

## Hallenbadanbau und Sanierung, Karlsfeld

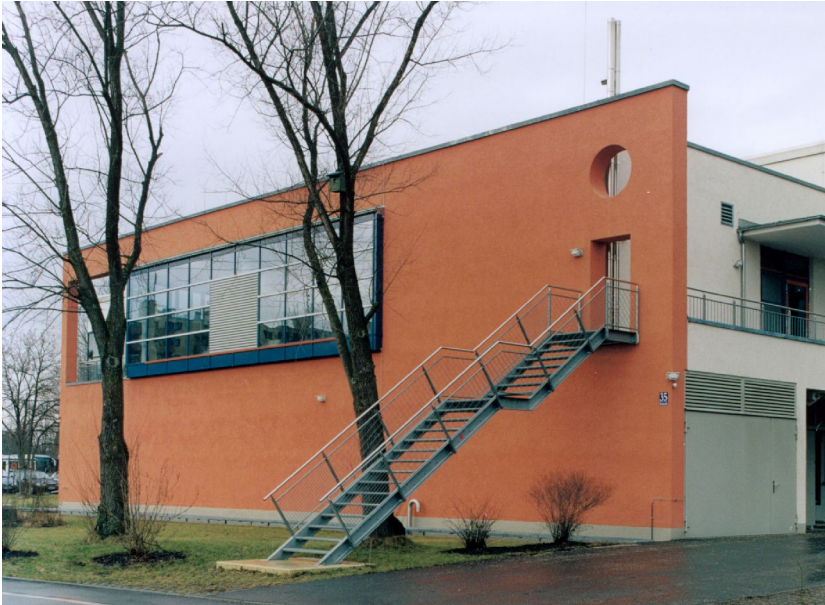
Abb. 1: Südansicht des Anbaus

Neben der erforderlichen Sanierung des Bestandes sollte das Hallenbad auch an Attraktivität gewinnen. Hierzu wurde in einem Anbau das Wasserflächenangebot mit einem Planschbecken ergänzt. In diesem dreigeschossigen Anbau sind zudem folgende Funktionsbereiche untergebracht:

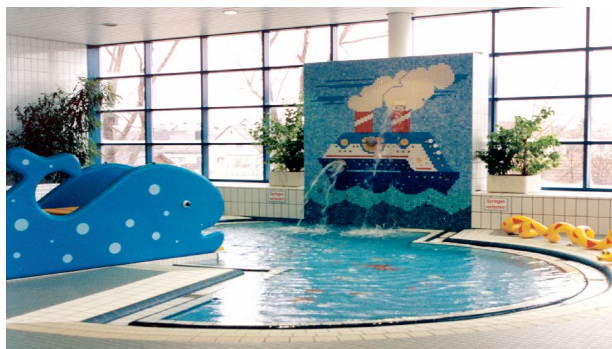
Abb. 2:  
Planschbecken

- Badewassertechnik für das gesamte Hallenbad mit Schwallwasserbehälter und Rückspülhaltebehälter
- Blockheizkraftwerk mit Gasmotor-Wärmepumpe
- Personalräume, Schwimmmeisterraum, Fluchtbalkon und Fluchttreppe
- Aufzug, Sanitär- und Umkleideraum für Behinderte
- Planschbecken mit Rutsche und Spritzwand, Sonnenterrasse
