Oberau

Neubau des Alpenschwimmbades

Neubau des Alpenschwimmbades, Oberau

Projektbeschreibung:

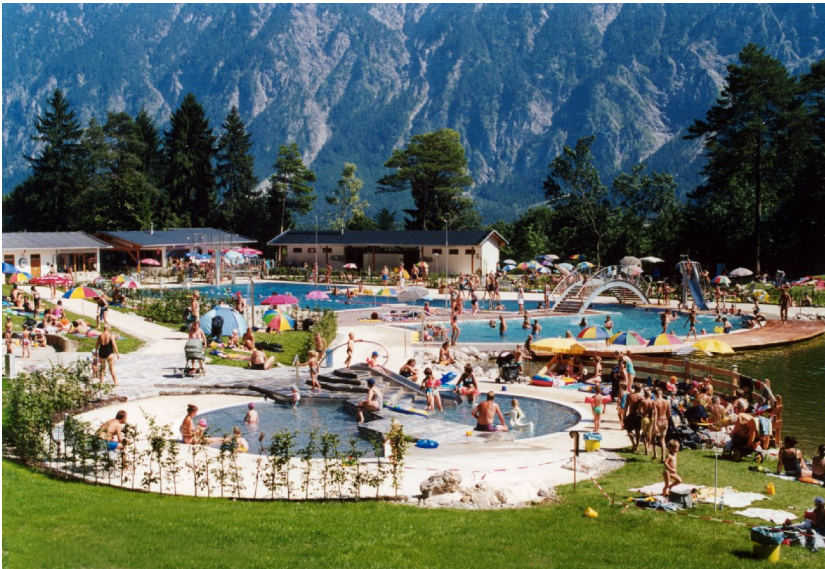
Abb. 1: Kinderplanschbecken, Kombibecken und Badesee

Das Zentrum der Anlage bildet das Kombibecken aus Edelstahl, welches drei unterschiedliche Funktionsbereiche miteinander verbindet

Angrenzend an den Nichtschwimmerbereich befindet sich das Kinderplanschbecken mit seinen zwei für unterschiedliche Altersgruppen ausgelegten Wasserflächen. Eine kleine Felslandschaft mit Rutsche und Wasserspeier überbrückt die Höhendifferenz zwischen den beiden Edelstahlbecken.

Der Beckenumgang ist hier, wie auch beim Kombibecken, teilweise als Holzrost ausgebildet und bildet den gestalterischen Übergang zum Badesee. Von den ihn umgebenden Liegewiesen hat man nicht nur eine gute Übersicht über das Bad, sondern auch einen Panoramablick über das Loisach-Tal auf die gegenüberliegenden Berghänge.
