## Sinsheim

### Sanierung des Hallenbades

## Sanierung des Hallenbades Sinsheim

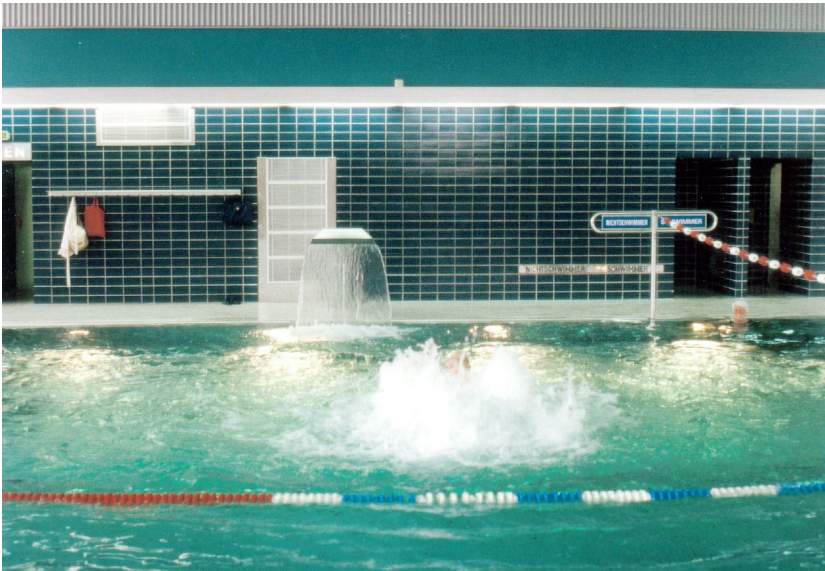
Abb. 1: kombiniertes Schwimmer- und Nichtschwimmerbecken

- Einbau eines Edelstahlbeckens mit vertikaler Durchströmung und ringsumlaufender Überlaufrinne
- Beckenausstattung wie Schwallbrause, Bodenluftblubber, Unterwasserscheinwerfer
- Einbau eines Schwallwasserbehälters
- Anpassung der Badewasser-, Lüftungs- und Elektrotechnik

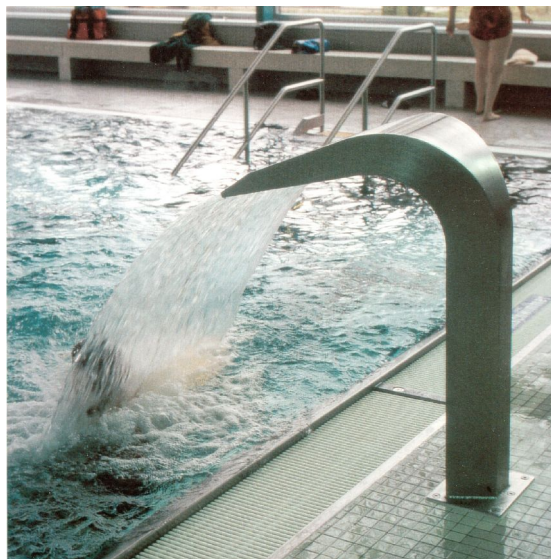
Abb. 2: Schwallbrause
