Mühlacker

Sanierung des Freibades

Sanierung des Freibades, Mühlacker

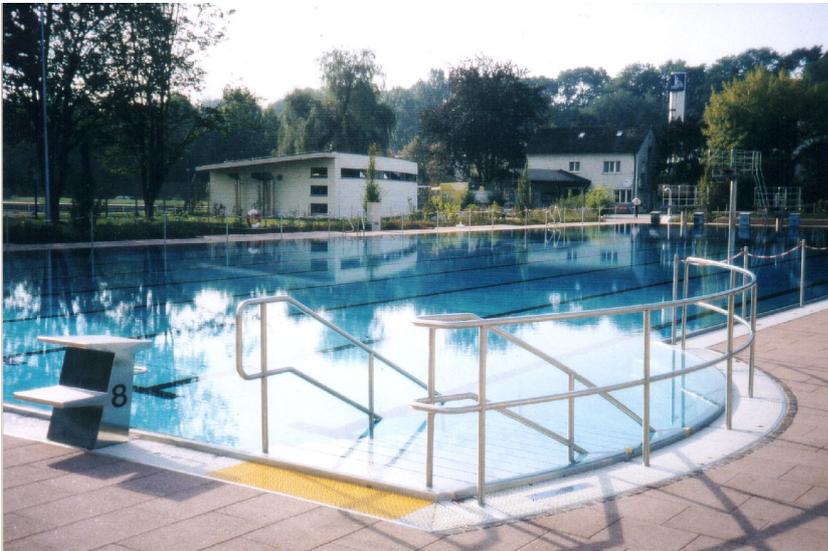
Abb. 1: Schwimmerbecken mit Gewöhnungstreppe

- Sanierung des Schwimmerbeckens mit Edelstahlauskleidung, Vertikaldurchströmung, Gewöhnungstreppe, Sprunganlage
- Sanierung des Nichtschwimmerbeckens mit Edelstahlauskleidung, Vertikaldurchströmung, Großwasserrutsche 80 m, Massagedüsen, Wasserspeier, Boden-Luft-Blubber
- Neubau des Planschbeckens als Edelstahlbecken, Vertikaldurchströmung, differenzierte Wasserfläche, Ausstattung mit Wasserspeier, Wasserigel, Rutsche
- Neubau Technikgebäude und Schwimmesteraufsicht
- Neugestaltung der gesamten Außenanlage wie Beckenumgangsbeläge, Durchschreitebecken, Wege, Spielplatz, Bepflanzungen

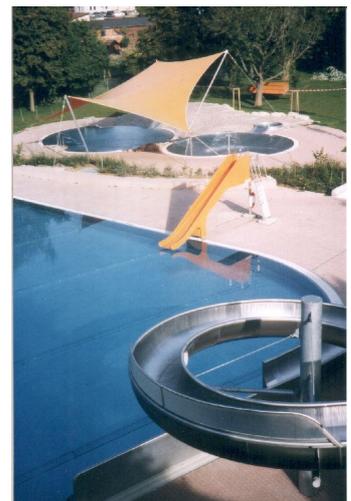
Abb. 2: Planschbecken mit Teilen des Nichtschwimmerbeckens und der Großwasserrutsche
