## Rosengarten

### Sanierung des Freibades im Ortsteil Rieden

## Sanierung des Freibades Rosengarten

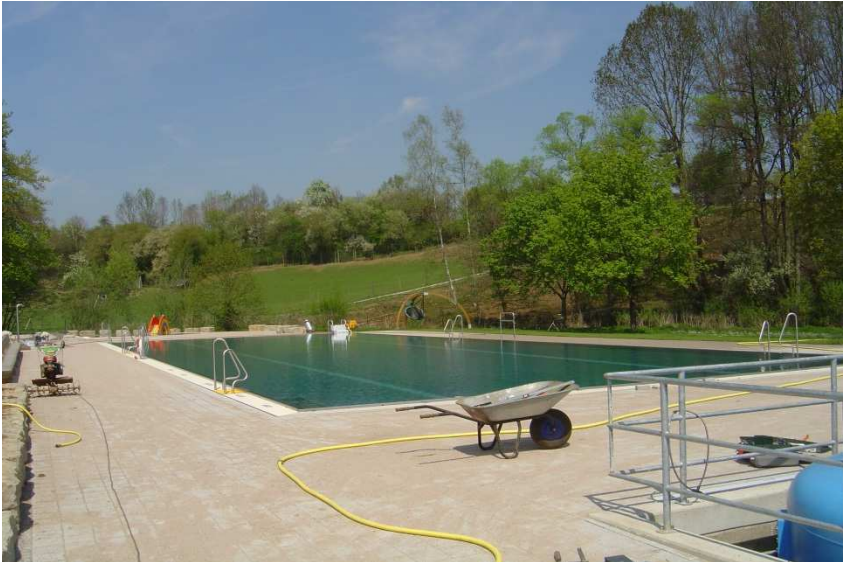
Abb. 1 Kombibecken

- o Sanierung des Kombibeckens (33,33 m x 12 m = 400 m<sup>2</sup> Wasserfläche) durch Edelstahlauskleidung mit Vertikaldurchströmung
- o Neubau des Planschbeckens (25 m<sup>2</sup> Wasserfläche) aus Edelstahl
- o gepflasterter Bachlauf
- o Kompletterneuerung der Badewassertechnik (Umwälzleistung 260 m<sup>3</sup>/h) mit geschlossenen Schnellfiltern

Dauerhaftigkeit wurde durch Verwendung von Edelstahl bei der Beckensanierung erreicht.

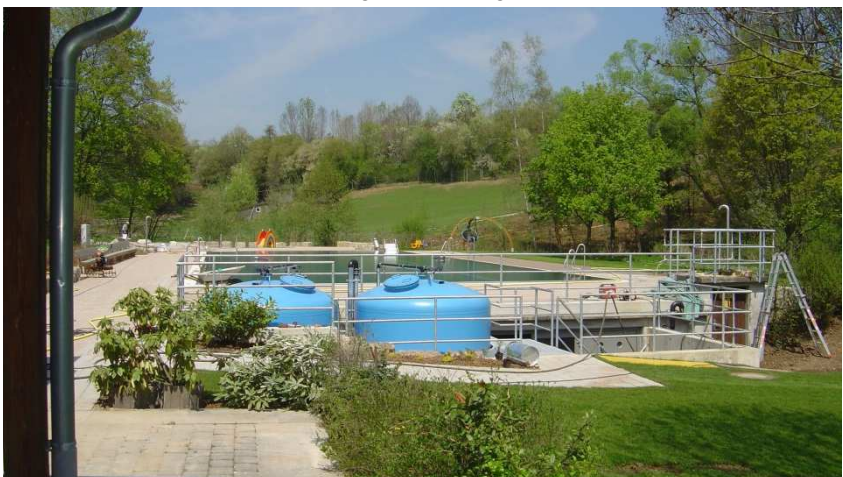
Abb. 2 Kombibecken mit Filteranlage im Vordergrund

Ziel war mit geringen Mitteln eine dauerhafte Lösung herzustellen. Dazu wurde auf Attraktionen verzichtet (außer im Kinderbecken) und die Filterbehälter wurden im Freien in einer vorhandenen Senke vor dem Technikgebäude aufgestellt. Auf eine Erweiterung des Technikgebäudes konnte verzichtet werden, da die vorhandenen Räumlichkeiten ausreichten, den Schwallwasserbehälter und alle witterungsempfindlichen Anlagenteile: Pumpen, Schaltschrank, Mess-, Steuer- und Regelungstechnik und die Dosierungstechnik aufzunehmen.

Filterbehälter im Freien, außerhalb des Technikgebäudes.
