## Löchgau

### Sanierung des Freibades Löchgau

## Sanierung des Freibades

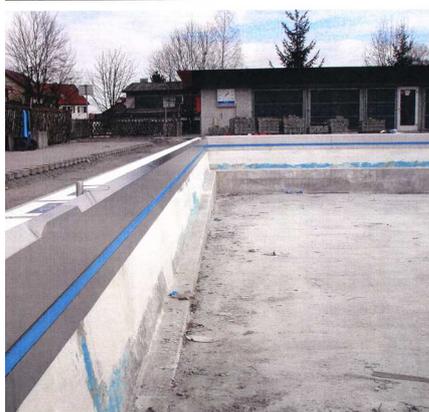
Neuer Beckenkopf aus Edelstahl im Bau

Die **Beckenkopfkonstruktion** und die Auskleidung mussten insgesamt erneuert werden. Dabei konnte die Beckenhydraulik (Vertikaldurchströmung) weiterverwendet werden, was zu einer sehr kostengünstigen Lösung führte.

Die **Kombination** Beckenkopf aus Edelstahl und Folienauskleidung des Beckens erwies sich in der Kosten- / Nutzenanalyse als die wirtschaftlichste Lösung, da sie bei nur 40.000 € Mehrkosten gegenüber der reinen Folienlösung die Vorteile des hoch beanspruchten Beckenkopfes aus Edelstahl mit der kostengünstigen und weniger beanspruchten Folienauskleidung im Beckenbereich verbindet.

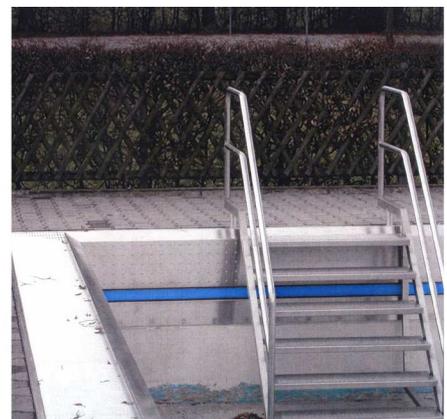
Neuer Beckenkopf aus Edelstahl vor Auskleidung mit Beckenfolie
