## Adelsheim

### Sanierung des Freibades Adelsheim

### Projektbeschreibung:

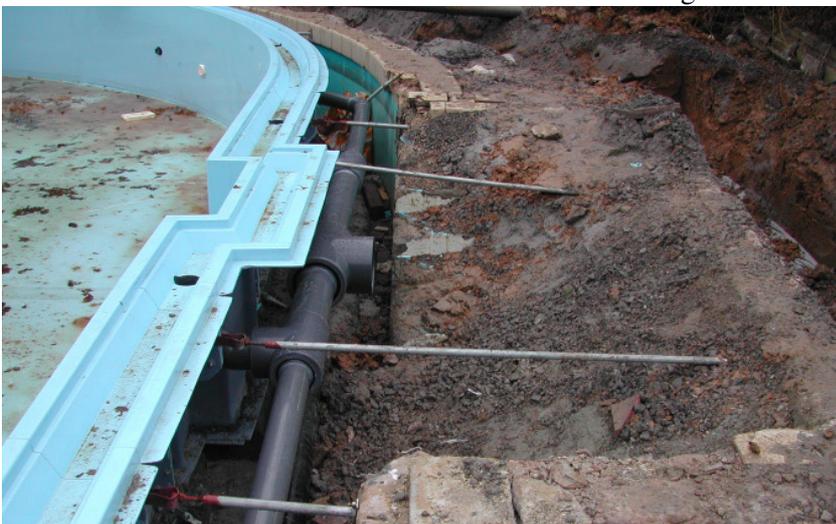
Abb. 2: Zustand der Baustelle bei Übernahme der Planung durch RRP

Die Bauruine (GFK-Becken ohne Leitungen) wurde von Richter & Rausenberger Part.G. zur Fertigstellungsplanung übernommen:

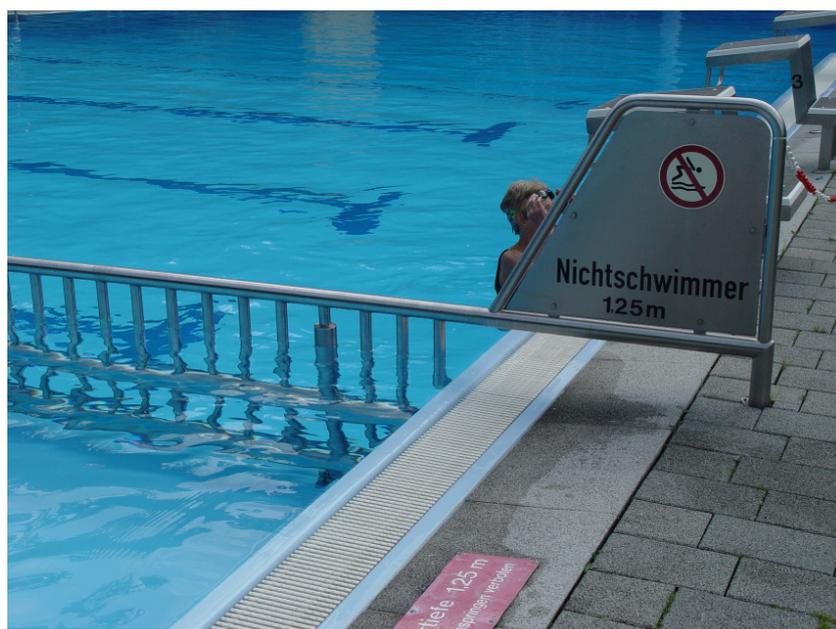
Abb. 2: Gitterabtrennung

- Becken aus GFK mit Strahlenturbulenz
- Breitwellenrutsche Edelstahl, Sprunganlagen: 1 m-Brett, 3 m- Plattform
- Trennung Schwimmer-/ Nichtschwimmerbereich durch Edeltstahlgitter aus Platzgründen
- Schlammwasseraufbereitung
